# Ημερίδα ΕΤΕΚ-ΣΠΟΛΜΗΚ «Επιθεώρηση και Αξιολόγηση της Επικινδυνότητας Κτηρίων - Παρουσίαση Εντύπων Οπτικής Επιθεώρησης ΕΤΕΚ»

## Επιθεώρηση Κτηρίων με τη χρήση του Εντύπου Οπτικού Ελέγχου (Ε.Ο.Ε.)

### ➤ Πρακτικά παραδείγματα χρήσης εντύπου Ε.Ο.Ε.

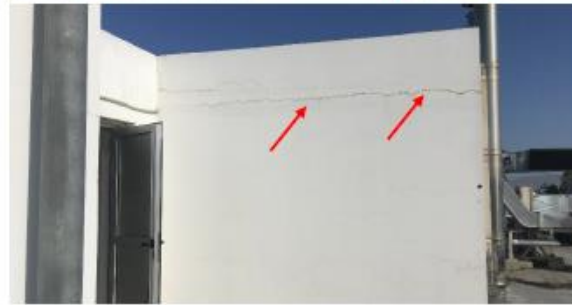
**Φ.3:** Προβλήματα αποκόλλησης τοιχοποιίας από φέρον οργανισμό (οροφή – απόληξη κλιμακοστασίου)

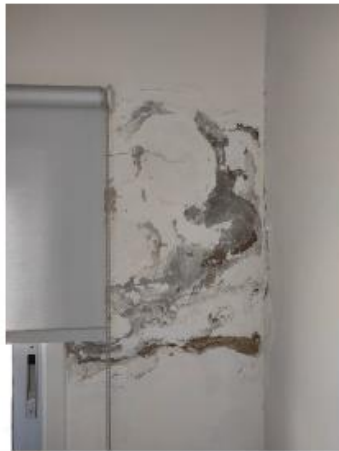
**Φ.6:** Τοπικά εκτεταμένα προβλήματα υγρασίας

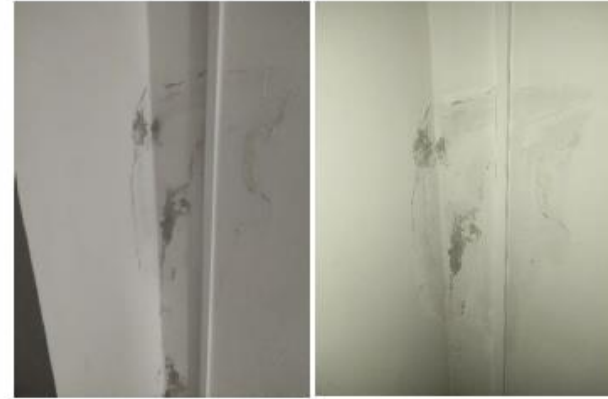
**Φ.7:** Τοπικά εκτεταμένα προβλήματα υγρασίας

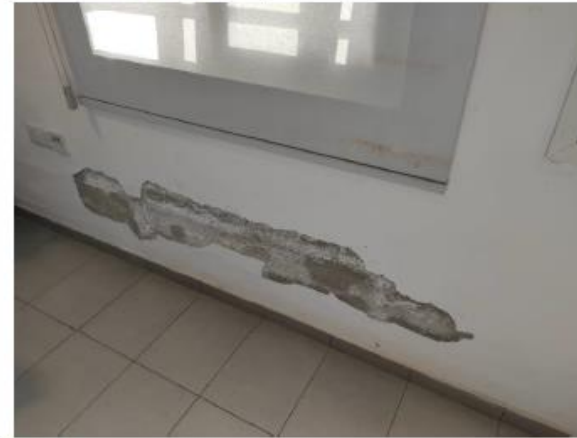
**Φ.9:** Υγρασία – προβλήματα επιχρίσματος στον χώρο «τραπεζαρίας»

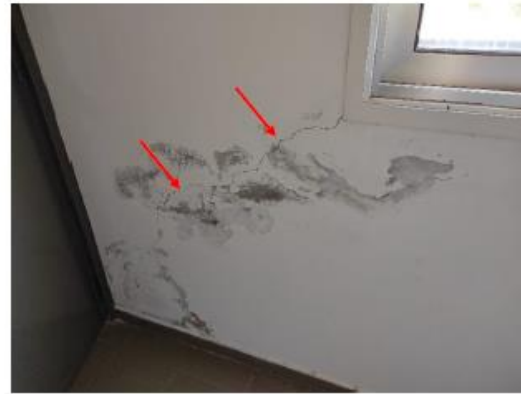
**Φ.10:** Τοπικά εκτεταμένα προβλήματα υγρασίας και διαγράμνια ρωγμή πλησίον ανοιγμάτων (δυτικός τοίχος ισόγειου)

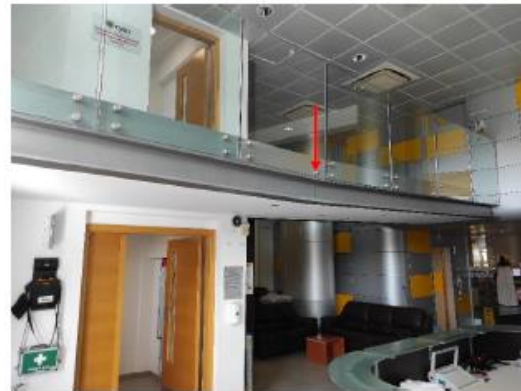
**Φ.11:** Μη ανησυχητικό βέλος κάμψης (συνδετική γέφυρα προς αίθουσα συνεδριάσεων)

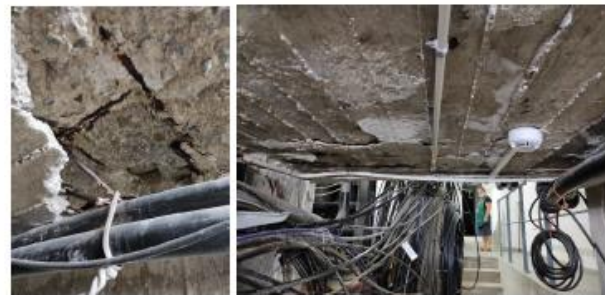
**Φ.12:** Ελλιπής επικάλυψη οπλισμού, εκτεθειμένοι οπλισμοί και κακή κατάσταση σκυροδέματος στην έξοδο καλωδίων του υπογείου (δυτική πλευρά)

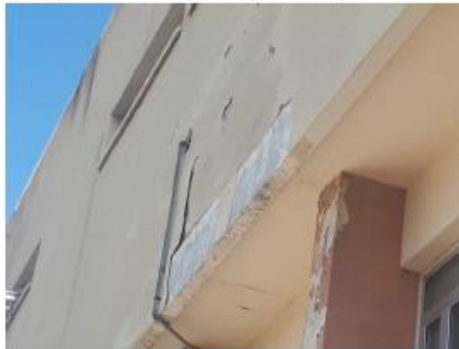
**Φ.3:** Έντονα προβλήματα επιχρισμάτων (αποφλοιώσεις, αποκολλήσεις) στην Νότια όψη της κύριας κατασκευής.

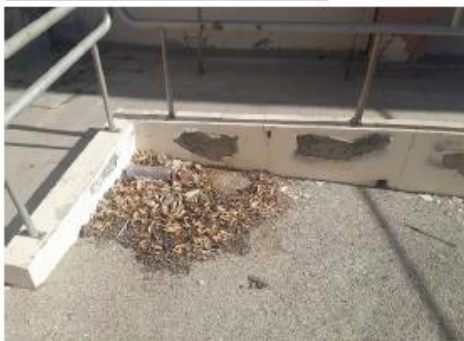
Φ.5: Έντονες ρηγματώσεις / αποφλοιώσεις / αποκαλλήσεις επιχρισμάτων (Νότια είσοδος στην κύρια κατασκευή)

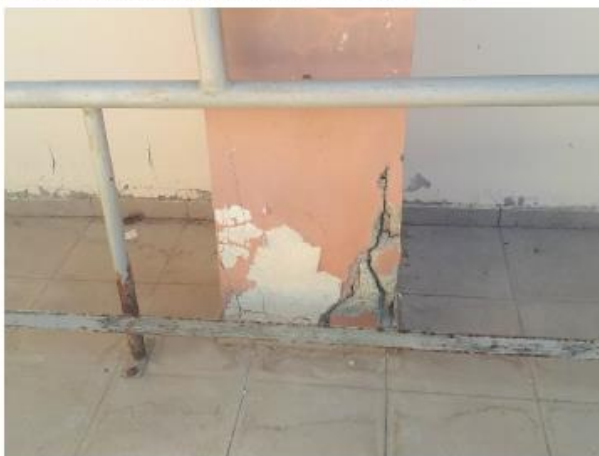
Φ.6: Αποσάθρωση και εκτεταμένου εύρους ρηγμάτωση σε υποστυλώμα (Νότια όψη κύριας κατασκευής)

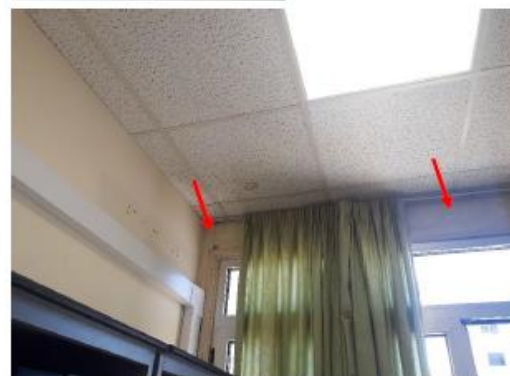
Φ.8: Ρηγματώσεις και υγρασίες άνωθεν ανοίγματος στον 1<sup>ο</sup> όροφο της κύριας κατασκευής.

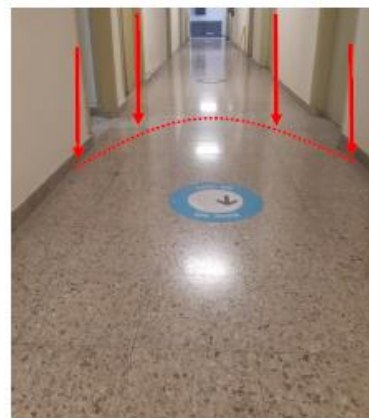
Φ.9: Παραμόρφωση δαπέδου (κεντρικός διάδρομος ισόγειου)

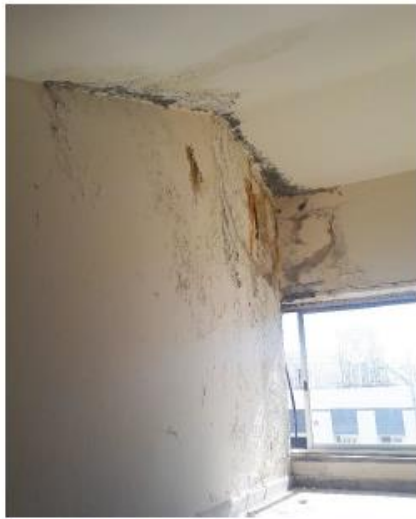
**Φ.10:** Έντονο πρόβλημα υγρασίας, αποφλοίωση μπογιάς και επιχρισμάτων. Εκτεθειμένοι οπλισμοί και διάβρωση αυτών.  
(Ανατολικό κλιμακοστάσιο, μεταξύ 1<sup>ου</sup> και 2<sup>ου</sup> ορόφου)

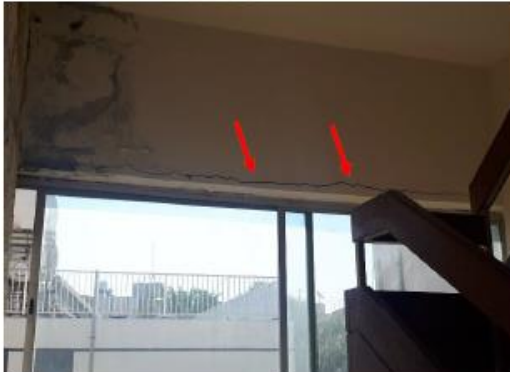
**Φ.11:** Εκτεταμένου μήκους και εύρους ρωγμή άνωθεν ανοίγματος (Ανατολικό κλιμακοστάσιο, μεταξύ 1<sup>ου</sup> και 2<sup>ου</sup> ορόφου).

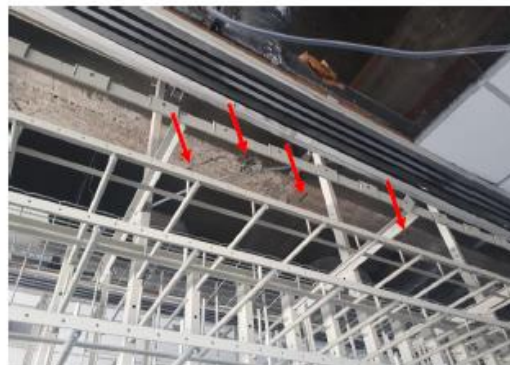
**Φ.16:** Εκτεθειμένος οπλισμός σε δοκό άνωθεν του δωματίου «seiners» στον 2<sup>ο</sup> όροφο. Παρατηρούνται τοπικές αποκαλλήσεις σκυροδέματος στην δοκό. «Καβίλια» για χρήση ως αποστάτες,

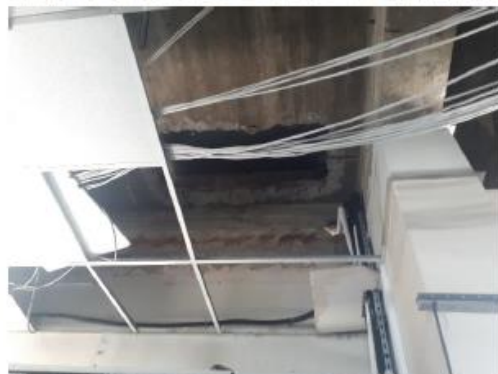
**Φ.17:** Δημιουργία μεγάλης εκ των υστέρων οπής στην οροφή. Οι οπλισμοί γύρωθεν είναι εκτεθειμένοι. Εκτεθειμένοι οπλισμοί παρατηρούνται και σε δοκούς γύρωθεν.

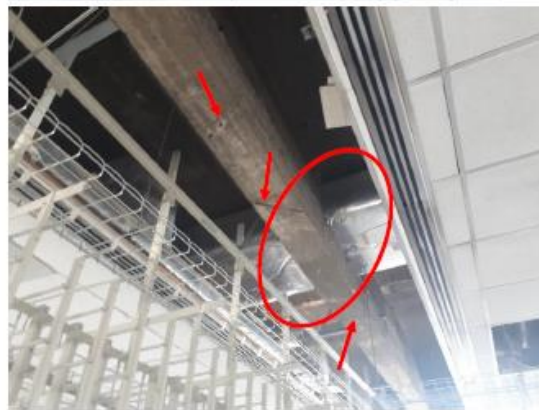
**Φ.18:** Μεγάλη εκ των υστέρων οπή σε δοκό για την διέλευση υπηρεσιών. «Καβίλια» για χρήση ως αποστάτες,

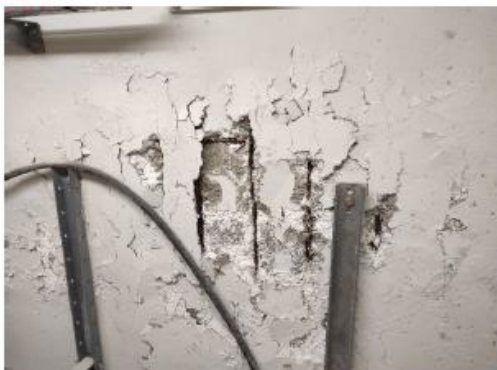
**Φ.22:** Προβλήματα επιχρισμάτων, υγρασίας, αποκόλλησης σκυροδέματος και εκτεθειμένος οπλισμός τοίχου αντιστήριξης στο υπόγειο. Παρατηρείται μικρή επικάλυψη οπλισμού.

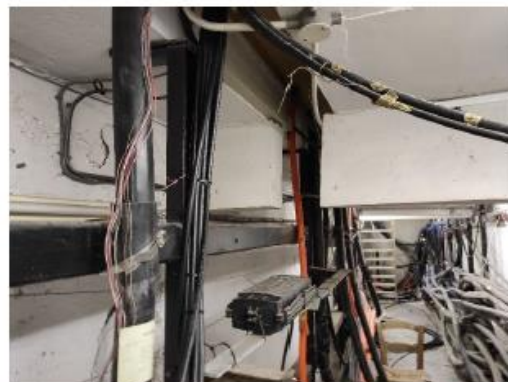
**Φ.25:** Ασυνέχεια δοκού για διέλευση υπηρεσιών. (δοκός άνωθεν υπογείου)

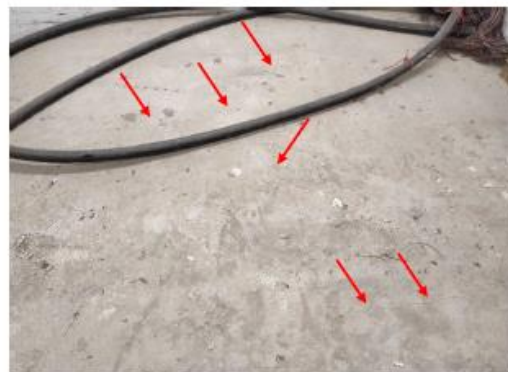
**Φ.26:** Μικρορηγματώσεις στην επιφάνεια του δαπέδου υπογείου

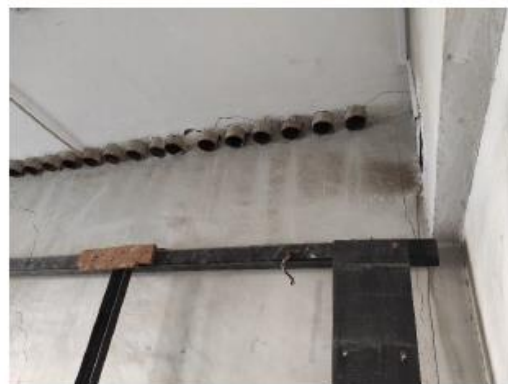
**Φ.27:** Ρηγματώσεις εκτεταμένου μήκους σε τοίχο αντιστήριξης και πλάκα άνωθεν υπογείου.

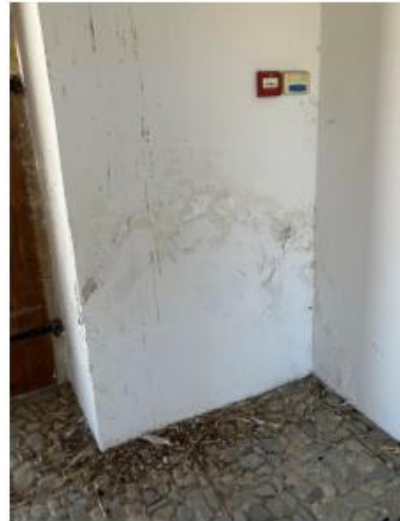
**Φ.1:** Εκτεταμένα προβλήματα ανιούσας υγρασίας με αποτέλεσμα το φούσκωμα και τοπική αποκόλληση του επιχρίσματος εσωτερικά του κτηρίου.

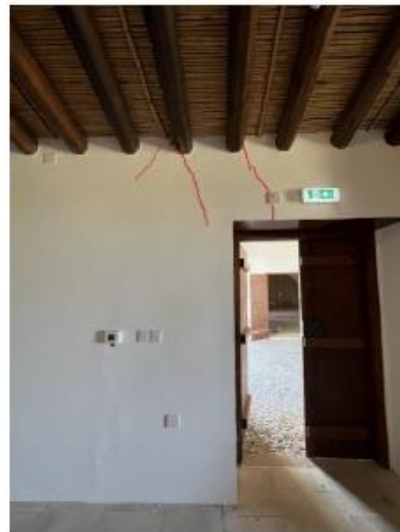
**Φ.2:** Κατακόρυφες τριχοειδής ρωγμές επιχρίσματος κάτω από τις ξύλινα δοκάρια οροφής (βολιτζία).

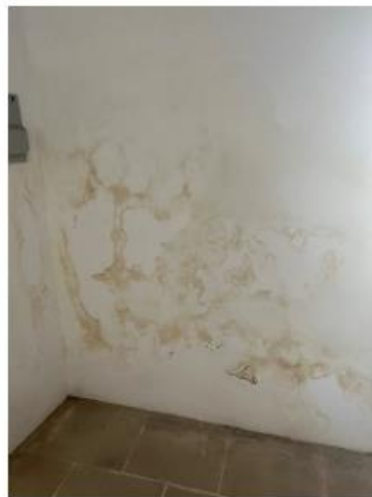
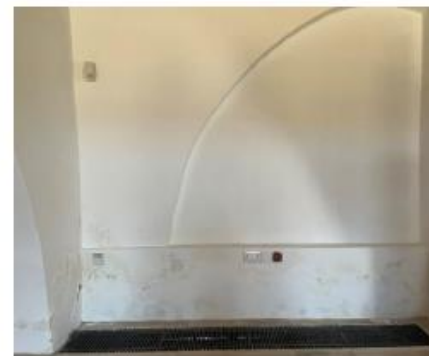
**Φ.3, Φ.4:** Εκτεταμένα προβλήματα ανιούσας υγρασίας με αποτέλεσμα το φούσκωμα και τοπική αποκόλληση του επιχρίσματος εσωτερικά του κτηρίου.

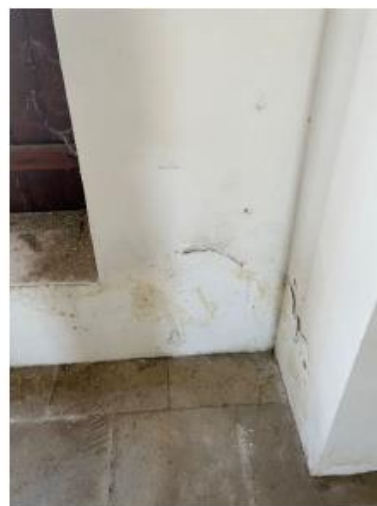
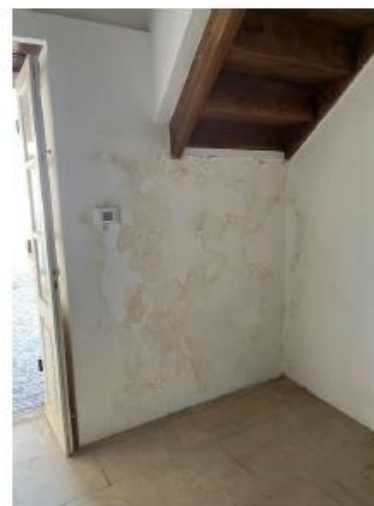
**Φ.5, Φ.6:** Εκτεταμένα προβλήματα ανιούσας υγρασίας με αποτέλεσμα το φούσκωμα, αποφλοίωση και την τοπική αποκόλληση του επιχρίσματος εσωτερικά του κτηρίου. Στη φωτογραφία δεξιά, ο τοίχος κάτω από τη σκάλα εφάπτεται της εξωτερικής σκάλας από φυσικό λίθο (βλέπε επόμενη Φ.7) η οποία εξωτερική σκάλα από πέτρα, φαίνεται να εγκλωβίζει την υγρασία η οποία εκτονώνεται στον τοίχο.

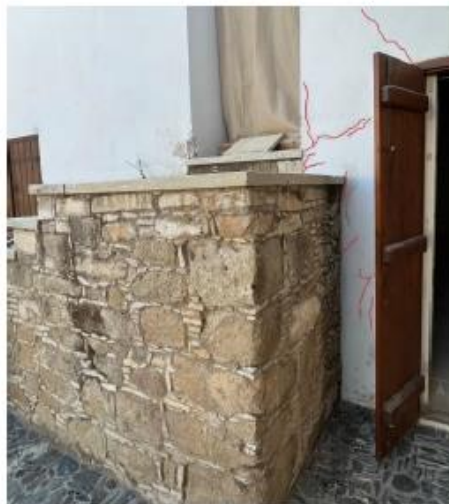
**Φ.7:** Τριχοειδής ρωγμές τοιχοποιίας και τοπική αποκόλληση επιχρίσματος.

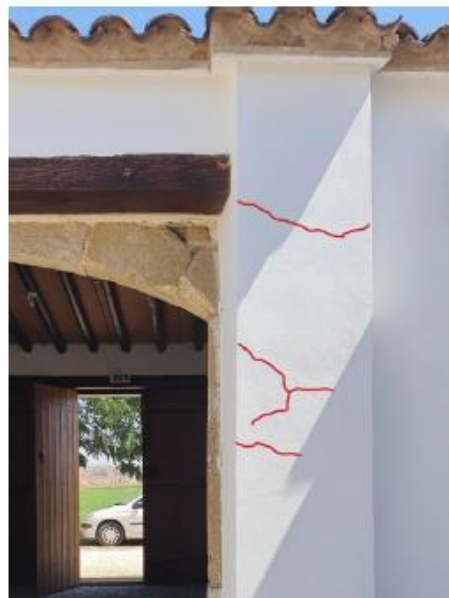
**Φ.8:** Τριχοειδής ρωγμές στην αντηρίδα της καμάρας και σημειακή απουσία συνδετικού κονιάματος μεταξύ των φυσικών λίθων της καμάρας.

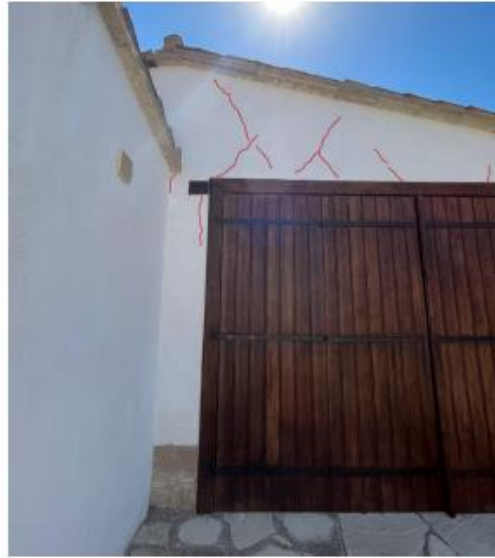
**Φ.9:** Τριχοειδής διαγώνιες ρωγμές επιχρίσματος άνωθεν του ανωφλιού της θύρας.

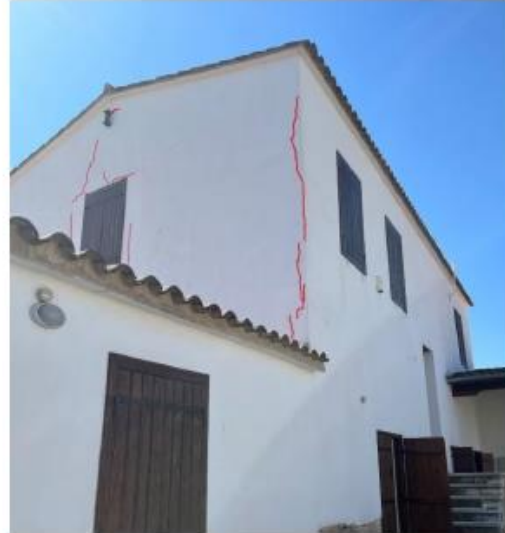
**Φ.10:** Έντονες κατακόρυφες ρωγμές στη εξωτερική γωνιά της τοιχοποιίας του ορόφου και τριχοειδής ρωγμές επιχρίσματος γύρω από το άνοιγμα. Παράλληλα, στη συγκεκριμένη βόρεια όψη του ορόφου, παρατηρείται συμπλήρωση ρωγμών από προηγούμενη φάση επεμβάσεων κάτι που υποδηλώνει πως ο όροφος επιδιορθώθηκε και δεν ανακατασκευάστηκε όπως αναγράφεται στα στατικά σχέδια.

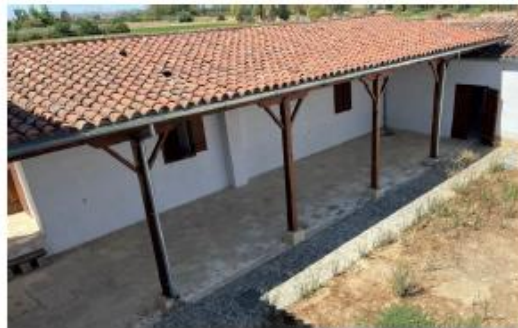
**Φ.11, Φ.12:** Νέο ξύλινο στέγαστρο που δεν ακολουθά πλήρως τα στατικά σχέδια καθώς επεκτείνεται μέχρι τα δύο άκρα της υφιστάμενης οικοδομής (ανατολικά και δυτικά).

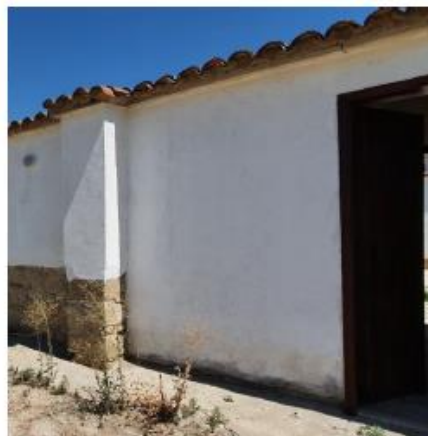
Φ.6: Μερική παρουσία ανιούσας υγρασίας στη βάση των θεμελίων όπου το επίχρισμα φαίνεται να καλύπτει μεγαλύτερο μέρος της λιθοδομής μέχρι κάτω χαμηλά, σε αντίθεση με την υπόλοιπη πίσω όψη.

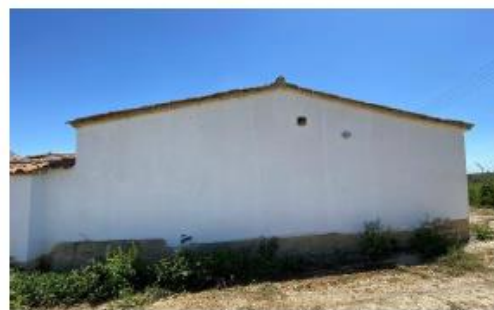
Φ.7: Δυτική όψη κτηρίου Β' η οποία έρχεται σε απευθείας επαφή με το εξωτερικό φυσικό έδαφος χωρίς να παρεμβάλλεται κάποια εδαφόπλακα.

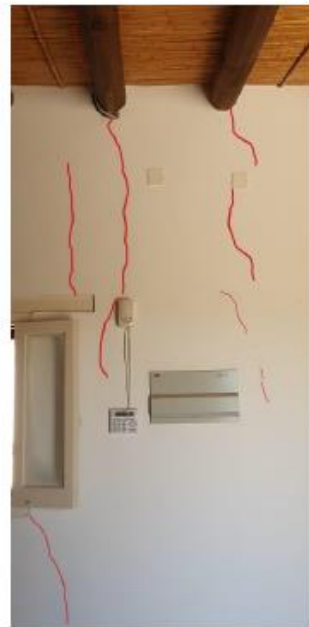
**Φ.8:** Τριχοειδής κατακόρυφες ρωγμές επιχρίσματος κάτω από τα ξύλινα δοκάρια (βολήζια) και γύρω από τα ανοίγματα.

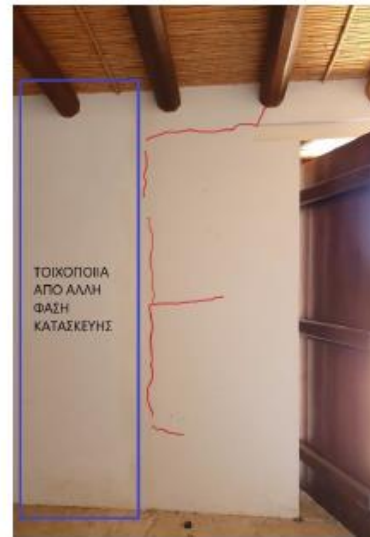
**Φ.9:** Τριχοειδής ρωγμές επιχρίσματος που φαίνεται να διαχωρίζουν τη νεότερη φέρουσα τοιχοποιία από ωμόπλινθο με αυτή που επισκευάστηκε σύμφωνα με τα στατικά σχέδια μελέτης αποκατάστασης που υλοποιήθηκε το 2008. Οι δύο φάσεις κατασκευής της τοιχοποιίας είναι διακριτές και από τη διαφορά χρωματισμού του επιχρίσματος.

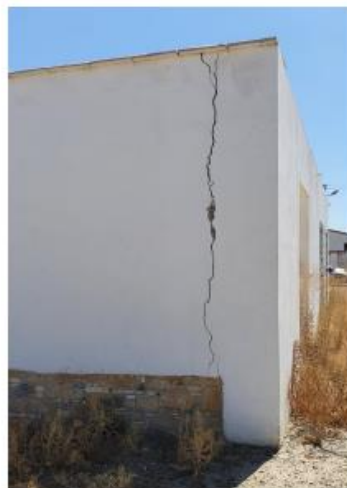
**Φ.4, Φ.5:** Μεγάλου εύρους διαμπερή κατακόρυφη εκτός επιπέδου καμπτική ρωγμή που διαπερνά την τοιχοποιία σε βάθος, ενώ ξεκινά από τη στέψη οροφής και καταλήγει στα θεμέλια. Στη Φ.4 φαίνεται η εν λόγω ρωγμή εξωτερικά, ενώ στη Φ.5 υποδείχεται η ίδια ρωγμή από την εσωτερική πλευρά του κτηρίου.

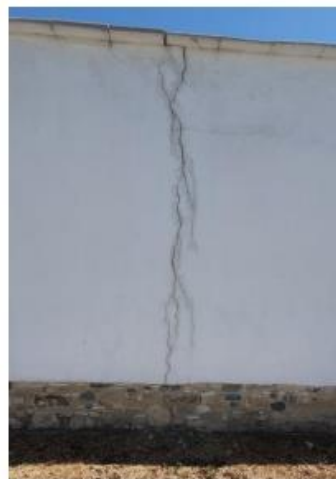
**Φ.6, Φ.7:** Εντονες κατακόρυφες ρωγμές που σχίζουν την τοιχοποιία σε όλο της το πάχος, ενώ ξεκινούν από τη στέψη οροφής και καταλήγουν στα θεμέλια. Οι εν λόγω ρωγμές παρατηρούνται στις γωνιές και στα σημεία ενώσεων με τους εγκάρσιους τοίχους αποτέλεσμα απουσίας περιμετρικού διαζώματος και ανεπαρκούς σύνδεσης μεταξύ εγκάρσιων τοίχων. Στη Φ.7 η ρωγμή φαίνεται να προκαλεί στροφική απόκλιση από την κατακόρυφο.

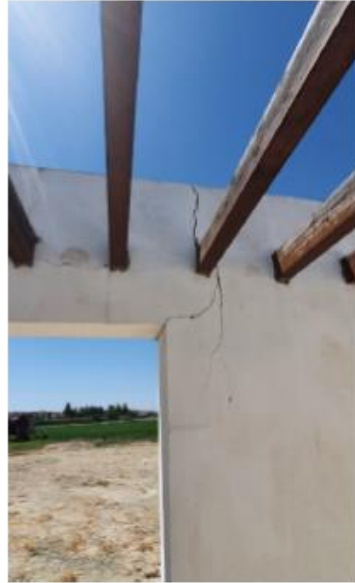
**Φ.8:** Έντονη κατακόρυφη ρωγμή τοιχοποιίας μεγάλου εύρους και τριχοειδής ρωγμές επιχρίσματος στα σημεία έδρασης των ξύλινων μορίνων επί τοιχοποιίας. Τοπική αποκόλληση επιχρίσματος. Στη φωτογραφία είναι φανερή η απουσία περιμετρικού διαζώματος καθώς οι μορίνες εδράζονται απευθείας στην τοιχοποιία ενώ η διάτρητη οροφή συμβάλλει περαιτέρω στις αστοχίες αφού η διαφραγματική στεργρότητα είναι ανύπαρκτη.

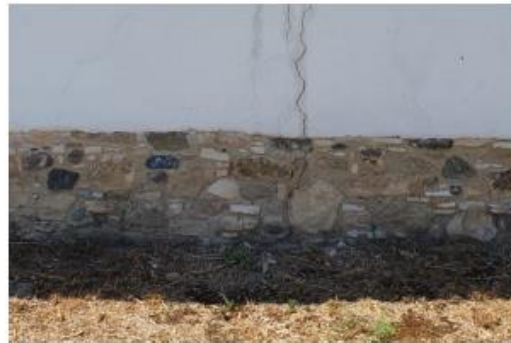
**Φ.9:** Έντονες κατακόρυφες ρωγμές τοιχοποιίας που φτάνουν μέχρι τα θεμέλια και διασχίζουν τη λιθοδομή ακολουθώντας τον αρμό των λιθοσωμάτων. Υπάρχει η υποψία ότι πρόκειται για επιφανειακή θεμελίωση.
