Γοτθικός Ναός της Παναγίας Καρμελίτισσας στην μεσαιωνική πόλη της Αμμοχώστου Μελετητικές και Κατασκευαστικές προκλήσεις για τη διατήρησή του

Eur. Ing. **Πλάτωνας Στυλιανού**, Chartered Civil / Structural Engineer, B.Eng. (Hons), MSc, MCS, CEng, FICE, FCA, FCI Arb.
Alberto V. Farinola, M.Eng. in Civil Engineering N.T.U.A, M.Eng. (Hons) in Architectural Eng. Cardiff
Δρ. **Νάσω Χρυσοχού** Associate Professor, Frederick Polytechnique, Dept of Architecture

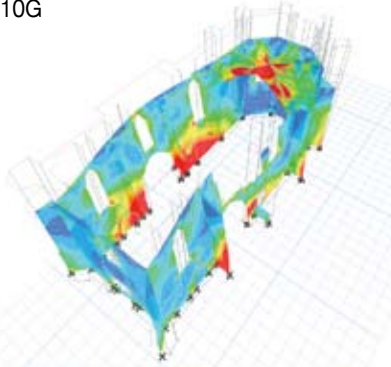
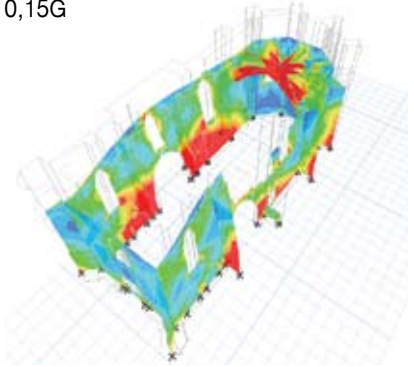
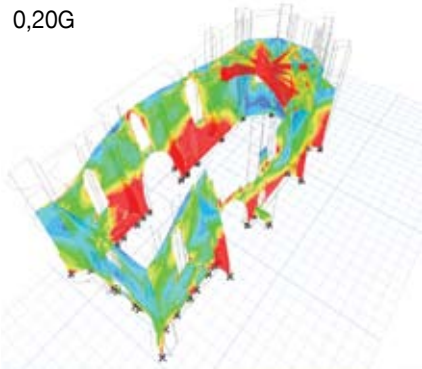
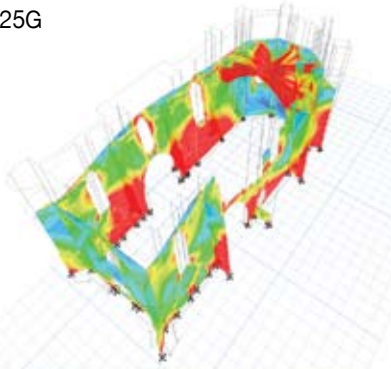
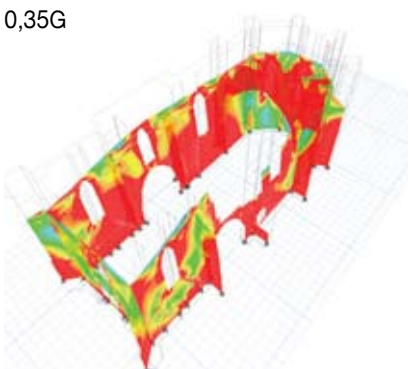
Y-DIRECTION

Μέσα από διαδοχικές, μη-γραμμικές αναλύσεις, διαπιστώθηκαν κυρίως εκτός επιπέδου αστοχίες και τοπικοί μηχανισμοί λόγω μη ομοιογενούς συμπεριφοράς τοιχοποιιών και έντονων ρηγματώσεων, ασύνδετων μεταξύ τους στρώσεων, αλλά και λόγω απουσίας διαφράγματος οροφής.
