***Γοτθικός Ναός της Παναγίας Καρμελίτισσας στην μεσαιωνική πόλη της
Αμμοχώστου***

...Στατικές και Αντισεισμικές προκλήσεις για τη διατήρησή του...

MARTINENGO CLUSTER in FAMAGUSTA

CONSERVATION PROJECT DESIGNS / Ref: UNDP-PFF-RFP-43/2015

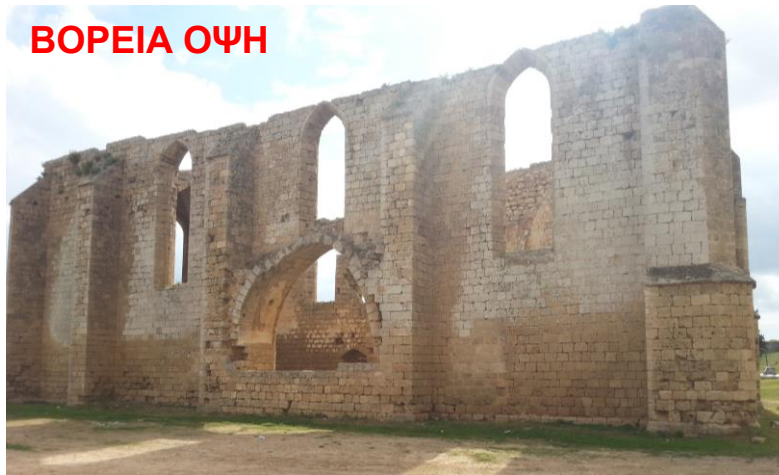
ΒΟΡΕΙΑ ΟΨΗ

- Σε σχέση με τις ιστορικές κατασκευαστικές φάσεις του ναού, παρατηρήθηκε η διάνοιξη μεγάλων ανοιγμάτων κεντρικά της νότιας και βόρειας πλευράς για τη δημιουργία παρεκκλησιών (;), γεγονός που επηρέασε σημαντικά τη στατική συμπεριφορά της όλης κατασκευής.

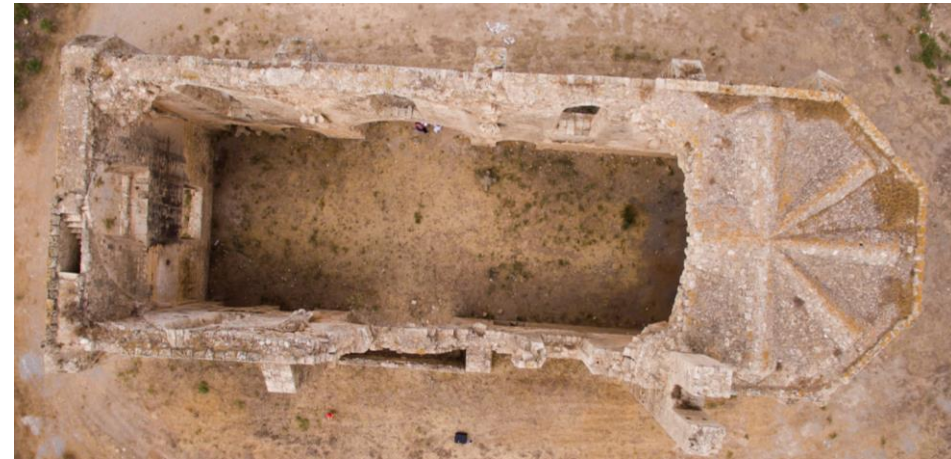
- Το μεγαλύτερο μέρος της οροφής έχει καταρρεύσει και αυτό οφείλεται σε διάφορους παράγοντες με βασικότερο τον τεράστιο κανονιοβολισμό που υπέστη η πόλη κατά τη διάρκεια της πολιορκίας από τους Οθωμανούς το 1570 -1571.

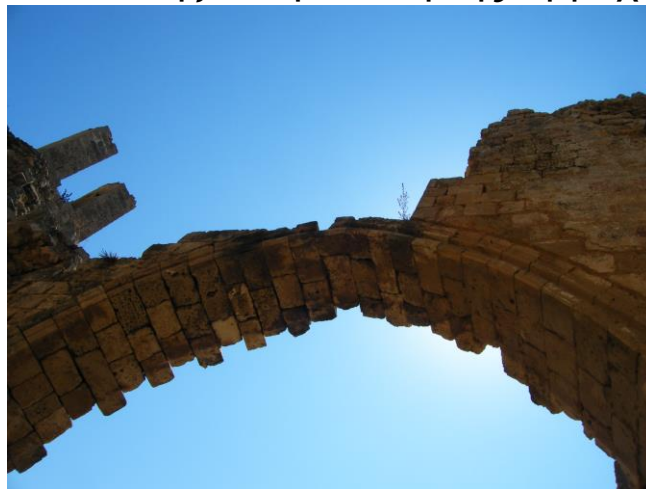
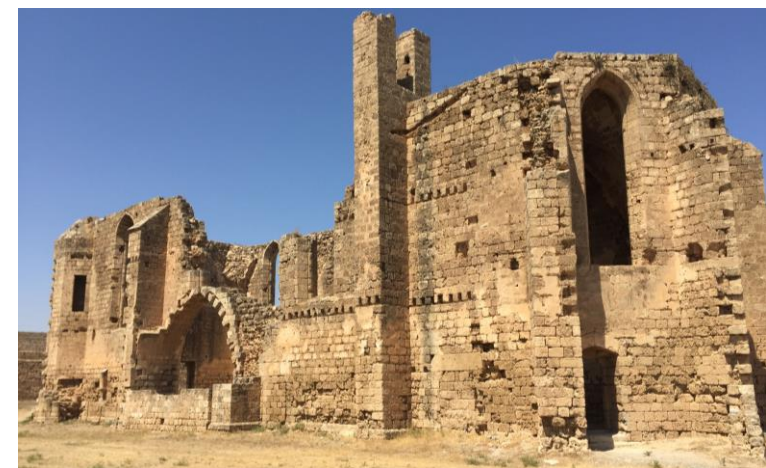
- Η κατάρρευση τμήματος του νότιου τοίχου πιθανολογείται να σχετίζεται με τα προϋπάρχοντα μοναστηριακά κτίσματα. Επίσης, η τοιχοποιία πιθανόν να ήταν ήδη αποδυναμωμένη από τους μεγάλους και καταστρεπτικούς σεισμούς που έπληξαν την πόλη της Αμμοχώστου.

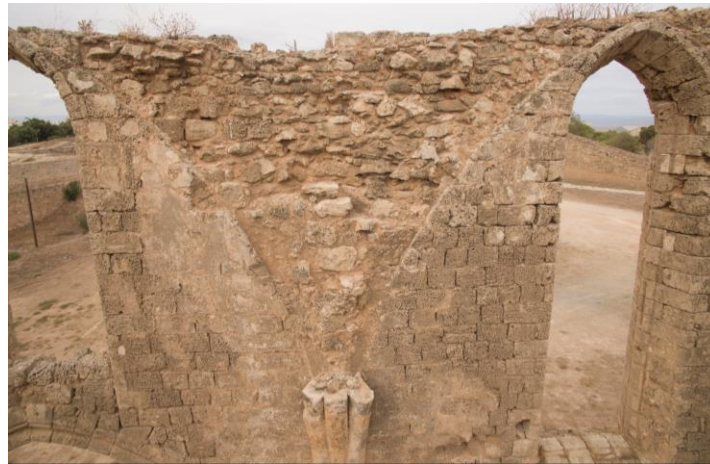
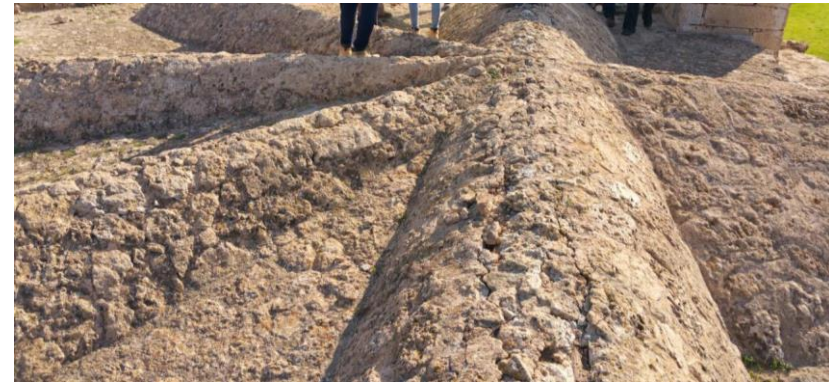
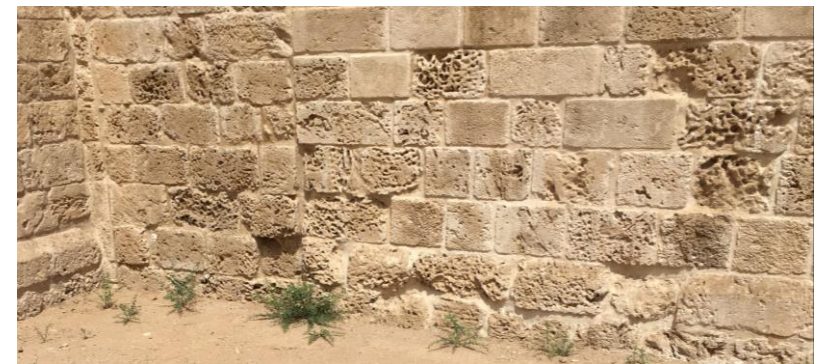
- Η εγκατάλειψη του μοναστηριακού συγκροτήματος από τους Καρμηλίτες μοναχούς μετά την κατάληψη της πόλης, συνετέλεσε στην κατάρρευση των μοναστηριακών κτισμάτων κυρίως λόγω έλλειψης συντήρησης. Η χρόνια ερήμωσή τους προκάλεσε περαιτέρω φθορά του δομικού υλικού της τοιχοποιίας. Εγκαταλελειμμένα και χωρίς στέγασση, τα κτήρια εκτέθηκαν σε υγρασίες και όμβρια ύδατα που εισχωρούσαν στην τοιχοποιία και προκαλούσαν ξέπλυμα του συνδετικού υλικού και των κονιαμάτων επί σειρά ετών. **Δυστυχώς**, οι λίθοι από τις καταρρεύσεις απομακρύνθηκαν για χρήση τους σε άλλα κτίσματα / κατασκευές.

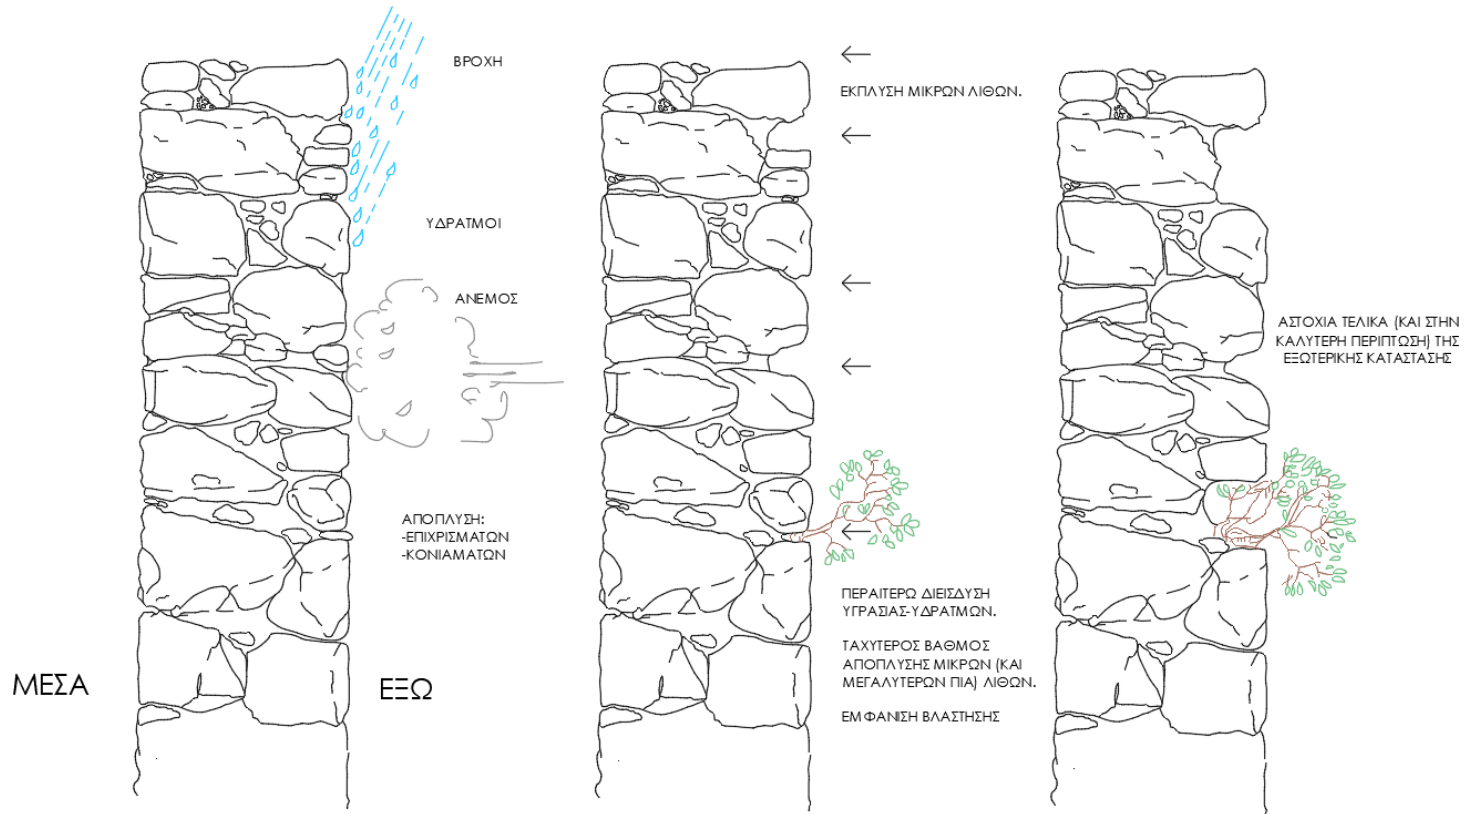
1. Η φέρουσα τοιχοποιία εμφανίζεται ιδιαίτερα αδύναμη τόσο εντός επίπεδου όσο και εκτός. Το γεγονός της εγκατάλειψης και του ότι δεν έχουν εκτελεστεί εργασίες συντήρησης αυτής, αλλά και λόγω του ότι εσωτερικά, το μεγαλύτερο μέρος της είναι πλήρως εκτεθειμένο στα καιρικά φαινόμενα, έχει οδηγήσει σε προοδευτική αποδυνάμωση της δομής της και κατάρρευση τμημάτων της.

Σε επιλεγμένα σημεία, έγινε μερική συμπλήρωση της φέρουσας τοιχοποιίας ώστε να αποκατασταθεί μέρος της απολεσθείσας διατομής και κατ' επέκταση αντοχής και συμπεριφοράς της τοιχοποιίας. Συγκεκριμένα, το τμήμα που είχε καταρρεύσει κεντρικά της νότιας τοιχοποιίας συμπληρώθηκε και ανακατασκευάστηκε, μέχρι ένα συγκεκριμένο ύψος.
