# Ημερίδα ΕΤΕΚ-ΣΠΟΛΜΗΚ «Επιθεώρηση και Αξιολόγηση της Επικινδυνότητας Κτηρίων - Παρουσίαση Εντύπων Οπτικής Επιθεώρησης ΕΤΕΚ»

## Επιθεώρηση Κτηρίων με τη χρήση του Εντύπου Οπτικού Ελέγχου (Ε.Ο.Ε.)

### ➤ Πρακτικά παραδείγματα χρήσης εντύπου Ε.Ο.Ε.

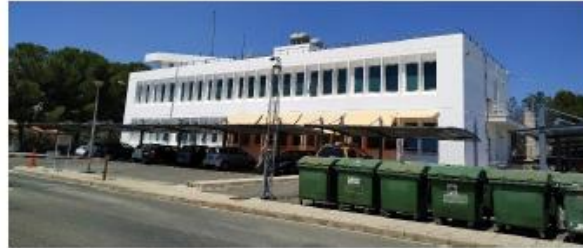
**Φ.1:** Πρόσωση του κτηρίου

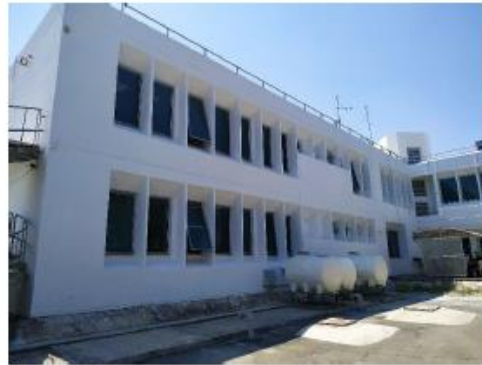
**Φ.2:** Βόρεια - Βορειοδυτική όψη του κτηρίου

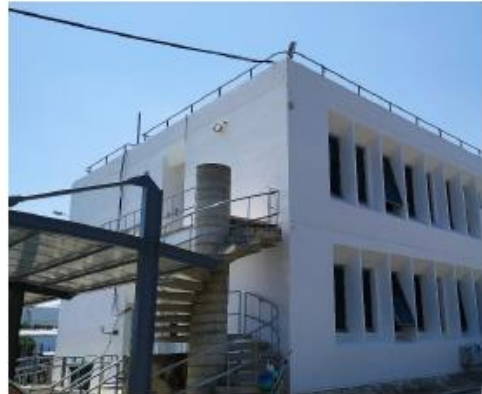
**Φ.3:** Εξωτερικό κλιμακοστάσιο (βόρεια όψη)

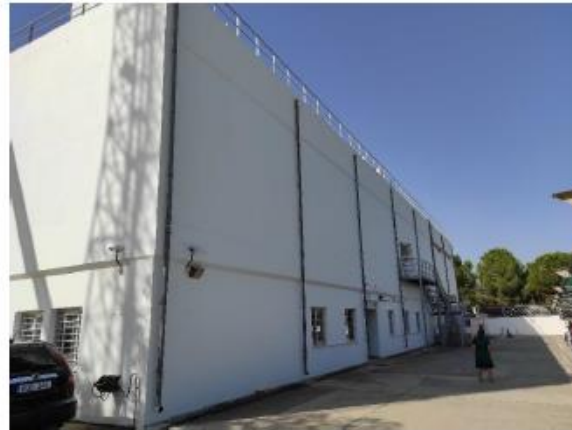
**Φ.1:** Άποψη Βόρειας όψης.

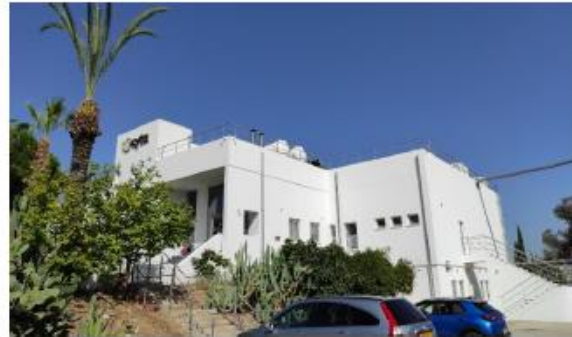
**Φ.2:** Άποψη Νότιας / Ανατολικής όψης.

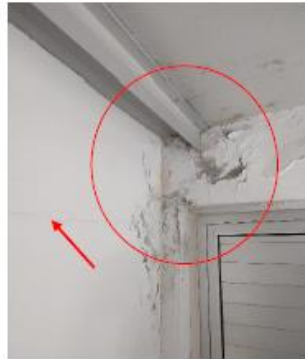
**Φ.4:** Τοπικά έντονο πρόβλημα υγρασίας εσωτερικά της απόληξης κλιμακοστασίου. Αποφλοίωση μπετόν και προβλήματα επιχρισμάτων. Αποκόλληση τοιχοποιίας από φέρον οργανισμό.

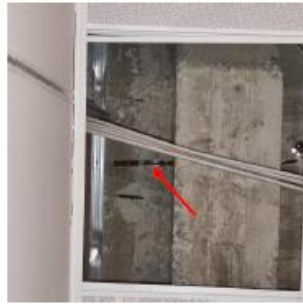
**Φ.5:** Εντοπίζονται εκτεθειμένοι οπλισμοί σε μεμονωμένα σημεία στην πλάκα άνωθεν ισόγειου

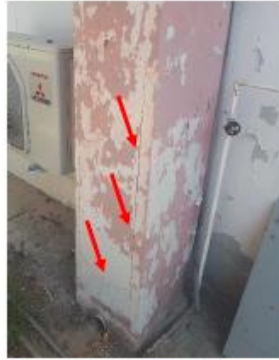
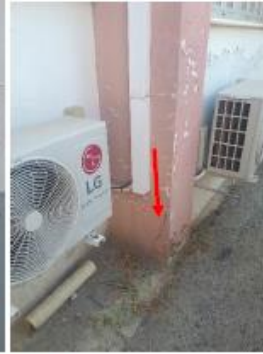
**Φ.1:** Έντονες αποφλοιώσεις, ρηγματώσεις και αποκολλήσεις επιχρίσματος σε υποστυλώματα. Υδρορροές εντός του κορμού υποστυλωμάτων (Εξωτερικά υποστυλώματα στην Νότια όψη της κύριας κατασκευής).

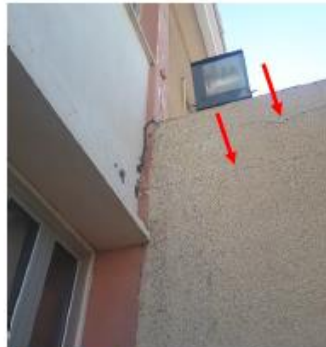
**Φ.2:** Εκτεταμένου μήκους ρηγματώσεις επιχρίσματος (άποψη πλησίον των αξόνων 1-Ε σύμφωνα με τα διαθέσιμα σχέδια)

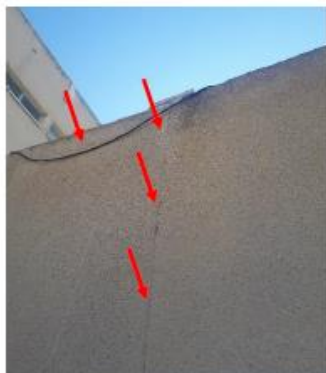
Φ.4: Ρηγμάτωση επιχρισμάτων και αποκόλληση τοιχοποιίας από φέρον οργανισμό (εξωτερικά του άξονα Ε σύμφωνα με διαθέσιμα σχέδια)

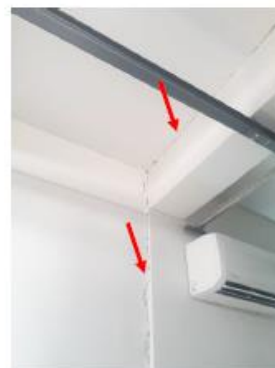
Φ.7: Αποκόλληση τοιχοποιίας από φέρον οργανισμό και ρηγμάτωση στην διεπιφάνεια δοκού – πλάκας ( δωμάτιο "seiner" ισόγειου, μεταξύ αξόνων D και Ε σύμφωνα με διαθέσιμα σχέδια)

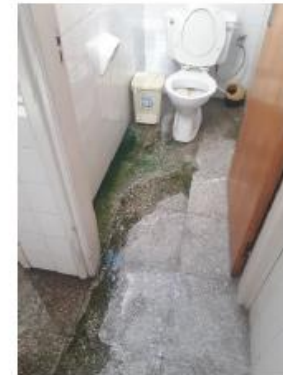
**Φ.13:** Προβλήματα υδραυλικών στον χώρο υγιεινής στον 2<sup>ο</sup> όροφο. Νερό στο δάπεδο (πλησίον άξονα Α σύμφωνα με διαθέσιμα σχέδια)

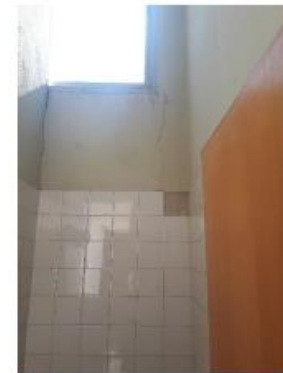
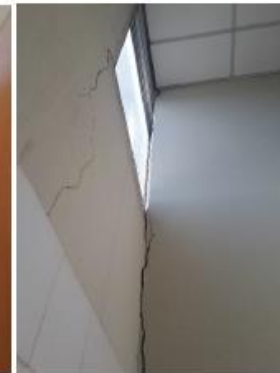
**Φ.14:** Εκτεταμένες ρηγματώσεις κοντά σε ανοίγματα και αποκολλήσεις τοιχοποιίας (πλησίον άξονα Α σύμφωνα με διαθέσιμα σχέδια, 2<sup>ος</sup> όροφος)

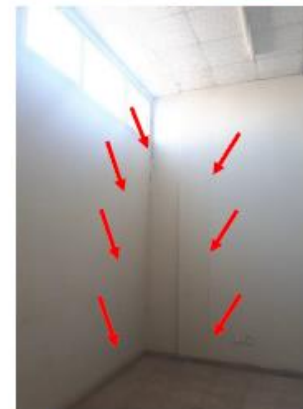
**Φ.15:** Εκτεταμένες ρηγματώσεις στο επίχρισμα. Αποκόλληση τοιχοποιίας από φέρον οργανισμό. Παρατηρείται παραμόρφωση της τοιχοποιίας (στροφή αυτής προς τα έξω).  
(Βορειοανατολικό άκρο της κάτοψης του 2<sup>ου</sup> ορόφου)

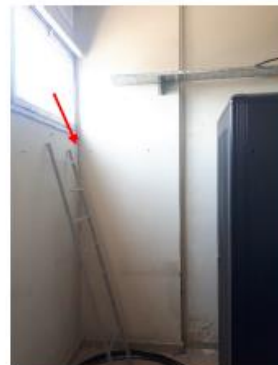
**Φ.19:** Αποκόλληση τοιχοποιίας και ρηγματώσεις επιχρίσματος σε υποσύλωμα («εντός δωματίου 25»)

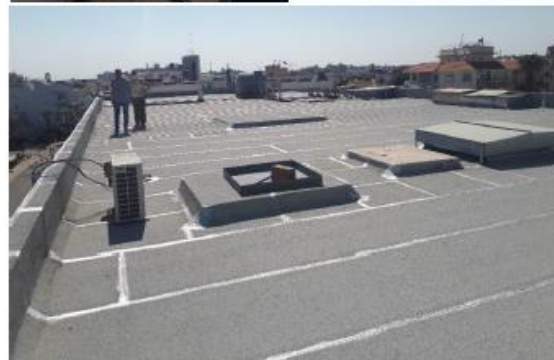
**Φ.20:** Άποψη οροφής. Ικανοποιητική μόνωση οροφής.

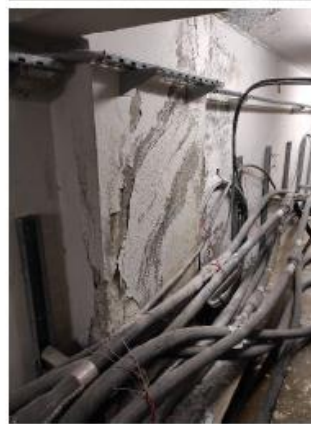
**Φ.21:** Έντονο πρόβλημα υγρασίας και επιχρισμάτων σε υποσύλωμα / τείχους αντιστήριξης (δυτική πλευρά υπογείου)

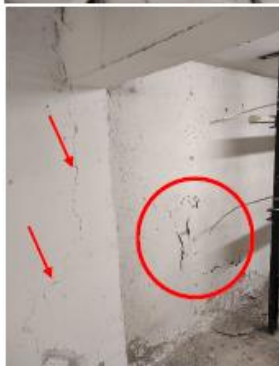
**Φ.23:** Εκτεταμένου μήκους ρηγμάτωση σε υποστύλωμα και τοίχο αντιστήριξης. Αποφλοιώσεις επιχρισμάτων (ανατολική πλευρά υπογείου)

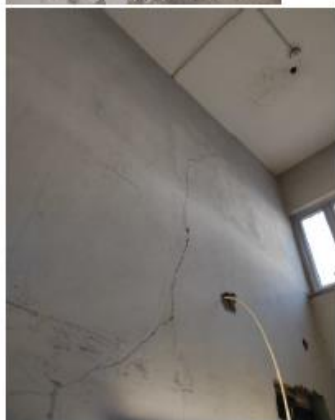
**Φ.24:** Εκτεταμένου μήκους ρηγμάτωση στον ανατολικό τοίχο αντιστήριξης του υπογείου.

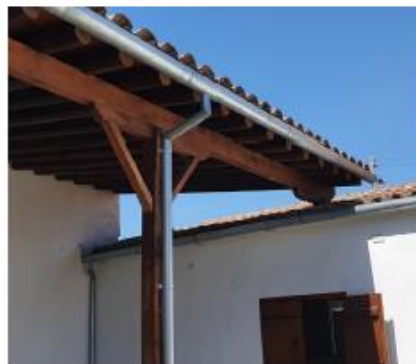
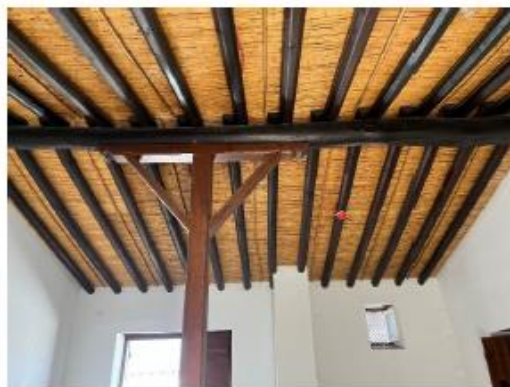
**Φ.13:** Λεπτομέρεια νέας ξύλινης οροφής εντός ενός από τα δωμάτια της οικοδομής που υλοποιήθηκε όταν έγιναν οι εργασίες αποκατάστασης το 2008.

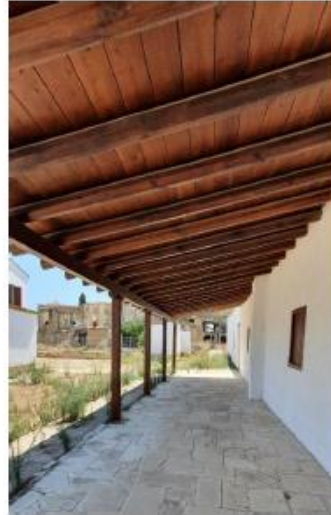
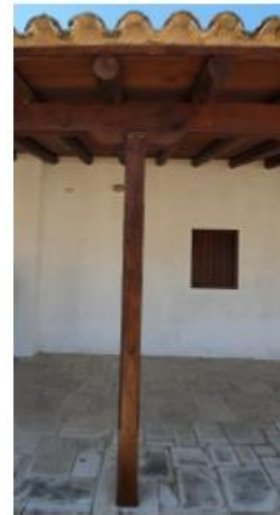
**Φ.1, Φ.2:** Νέο ξύλινο στέγαστρο το οποίο εφάπτεται κατά μήκος της πρόσοψης της δυτικής πτέρυγας του κτηρίου και λεπτομέρεια έδρασης ξύλινων δοκαριών επί ξύλινων κολωνών.

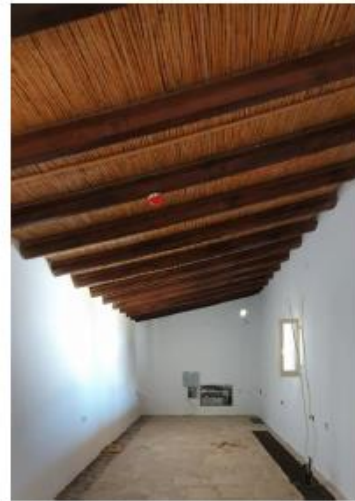
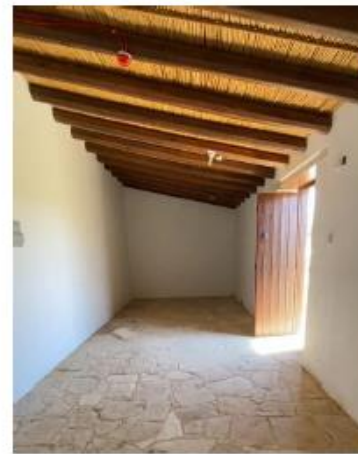
**Φ.3, Φ.4:** Εσωτερική άποψη της οροφής στη δυτική (Φωτ. αριστερά) και ανατολική (Φωτ. δεξιά) πτέρυγα που επανακατασκευάστηκε κατά την διάρκεια εργασιών αποκατάστασης το 2008 με ξύλινα βολίτζια και καλαμωτή.

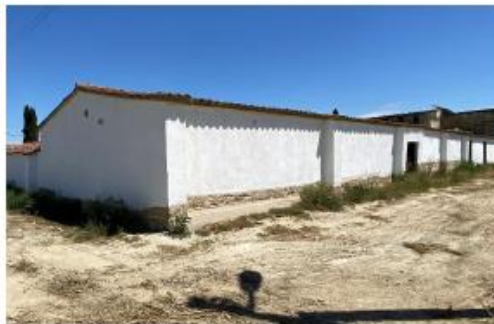
Φ.5: Βορειοδυτική πίσω όψη εξεταζόμενου κτηρίου Β'.

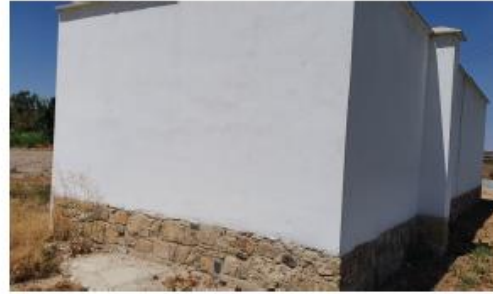
**Φ.1:** Βορειοανατολική όψη Κτηρίου Γ'

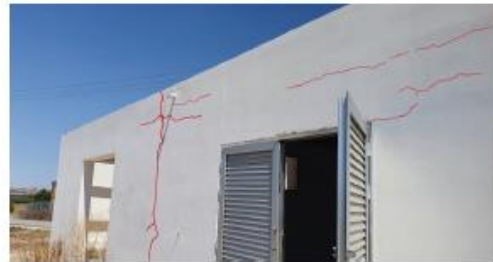
**Φ.2:** Οριζόντιες τριχοειδής ρωγμές επιχρίσματος πάνω από το ανώφλι ανοίγματος και πιο έντονη κατακόρυφη ρωγμή στο σημείο ένωσης του τοίχου με εγκάρσιο εσωτερικό.

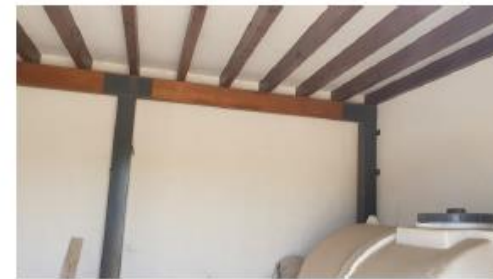
**Φ.3:** Άποψη εσωτερικού μεταλλικού σκελετού τμήματος του κτηρίου, όπου εδράζονται οι ξύλινες μορίνες της οροφής.

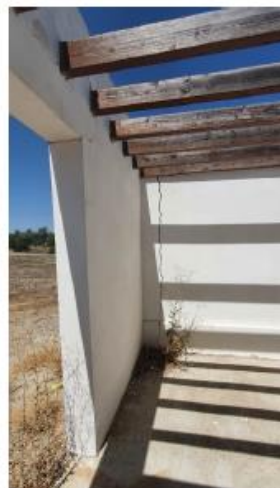
**Φ.4, Φ.5:** Μεγάλου εύρους διαμπερή κατακόρυφη εκτός επιπέδου καμπτική ρωγμή που διαπερνά την τοιχοποιία σε βάθος, ενώ ξεκινά από τη στέψη οροφής και καταλήγει στα θεμέλια. Στη Φ.4 φαίνεται η εν λόγω ρωγμή εξωτερικά, ενώ στη Φ.5 υποδείχεται η ίδια ρωγμή από την εσωτερική πλευρά του κτηρίου.

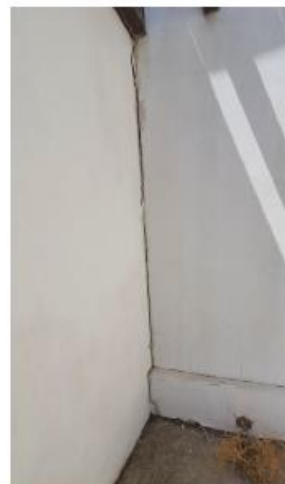
**Φ.6, Φ.7:** Εντονες κατακόρυφες ρωγμές που σχίζουν την τοιχοποιία σε όλο της το πάχος, ενώ ξεκινούν από τη στέψη οροφής και καταλήγουν στα θεμέλια. Οι εν λόγω ρωγμές παρατηρούνται στις γωνιές και στα σημεία ενώσεων με τους εγκάρσιους τοίχους αποτέλεσμα απουσίας περιμετρικού διαζώματος και ανεπαρκούς σύνδεσης μεταξύ εγκάρσιων τοίχων. Στη Φ.7 η ρωγμή φαίνεται να προκαλεί στροφική απόκλιση από την κατακόρυφο.
