Γοτθικός Ναός της Παναγίας Καρμελίτισσας στην μεσαιωνική πόλη της Αμμοχώστου Μελετητικές και Κατασκευαστικές προκλήσεις για τη διατήρησή του

Eur. Ing. **Πλάτωνας Στυλιανού**, Chartered Civil / Structural Engineer, B.Eng. (Hons), MSc, MCS, CEng, FICE, FCA, FCI Arb.
Alberto V. Farinola, M.Eng. in Civil Engineering N.T.U.A, M.Eng. (Hons) in Architectural Eng. Cardiff
Δρ. **Νάσω Χρυσοχού** Associate Professor, Frederick Polytechnique, Dept of Architecture

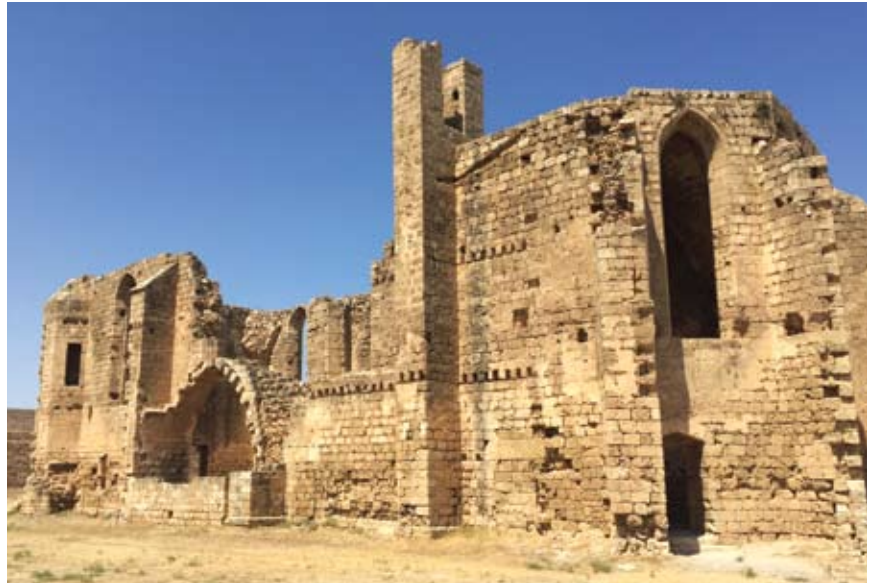
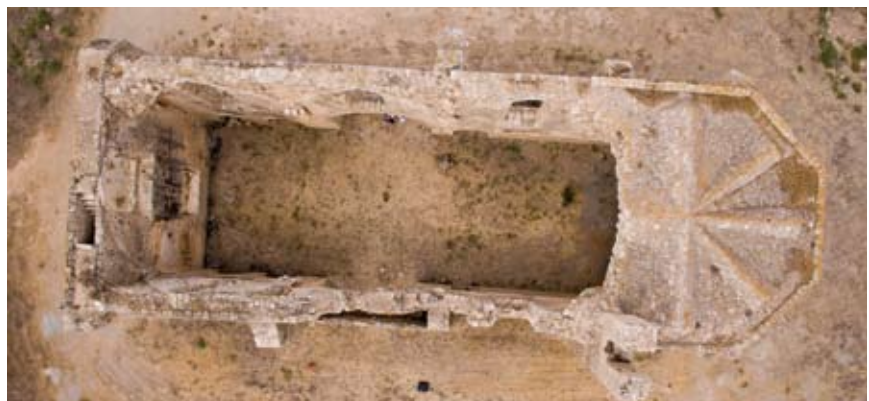
ρουσες τοιχοποιίες λιθοδομών και οροφές σταυροθολίων με νευρώσεις, των οποίων οι ωθήσεις αντιστηρίζονται από εξωτερικές αντηρίδες. Με εξαίρεση το τμήμα της οροφής που στεγάζει την εξαγωνική αψίδα στην ανατολική πλευρά, η οροφή του μονόκλιτου ναού έχει καταρρεύσει. Έχει καταρρεύσει επίσης το κεντρικό τμήμα της λιθοδομής της νότιας όψης. Οι τοιχοποιίες που διατηρούνται, όπως και η θολοδομία της αψίδας της οροφής, βρίσκονται σε πολύ κακή κατάσταση. Το μεγαλύτερο μέρος της λιθοδομής έχει εκτεταμένες φθορές και παρουσιάζει κυψελοποίηση των λιθοσωμάτων, έντονη ψαθυρότητα των αρμών κονιάματος, απώλεια κονιάματος και επιχρίσματος, ανάπτυξη βλάστησης και μικρό-οργανισμών και μετατόπιση πολλών λίθων. Στην ανατολική πλευρά του ναού, υπάρχουν εμφανείς ρωγμές. Η συσσώρευση υγρασίας λόγω και της βλάστησης στο δάπεδο του ακάλυπτου κλίτους του ναού αλλά και περιμετρικά στον περιβάλλοντα

χώρο, συνέβαλαν στην φθορά από ανερχόμενη υγρασία εντός των τοιχοποιιών του μνημείου. Οι τοιχοποιίες, λόγω του μεγάλου ύψους και της έκθεσής τους στο θαλάσσιο περιβάλλον, παρουσιάζουν έντονα φαινόμενα βιοφθοράς λόγω λειχήνων και βρύων που απλώνονται στις επιφάνειές τους. Το σώμα της λιθοδομής έχει λεηλατηθεί και τα κενά που έχουν μείνει, καθώς και οι εκτεθειμένες επιφάνειες των τοίχων, λόγω της απουσίας της οροφής και της κιβωτοειδούς σύνδεσης που εξασφαλίζει, επιταχύνουν την διαδικασία φθοράς από κατιούσα υγρασία. Η λιθοδομή έχει είτε αποδυναμωθεί, είτε και αλλοιωθεί από τη διείδυση της υγρασίας, τις αλλαγές θερμοκρασίας και την αιολική διάβρωση. Πολλά λιθοσώματα έχουν αποσυντεθεί ή υφίστανται κονιορτοποίηση σταδιακά. Τα επιχρίσματα και οι τοιχογραφίες φθείρονται από το ηλιακό φως, την υγρασία και τη δράση του ανέμου. Τα διατηρημένα γλυπτά στοιχεία, όπως στήλες, κιονόκρανα,

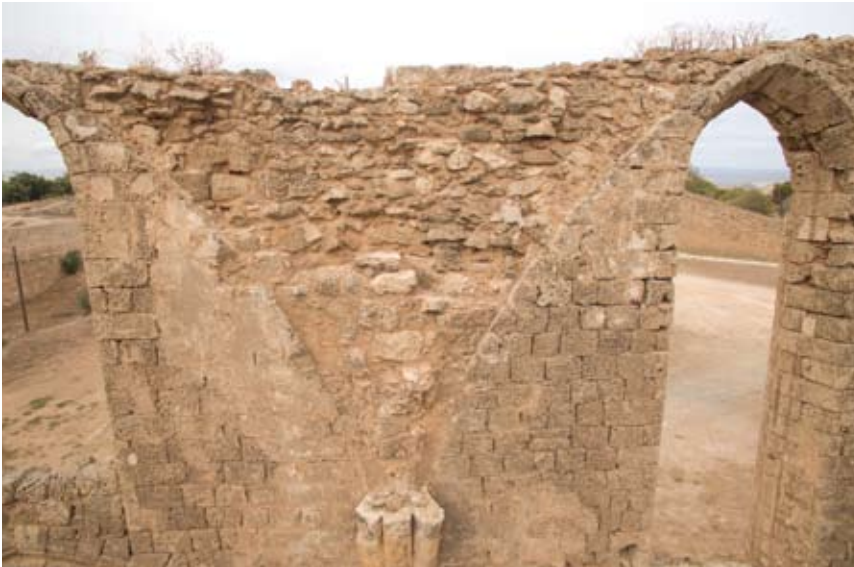
αγκύλες κ.λπ., βρίσκονται πλέον σε κρίσιμη κατάσταση.

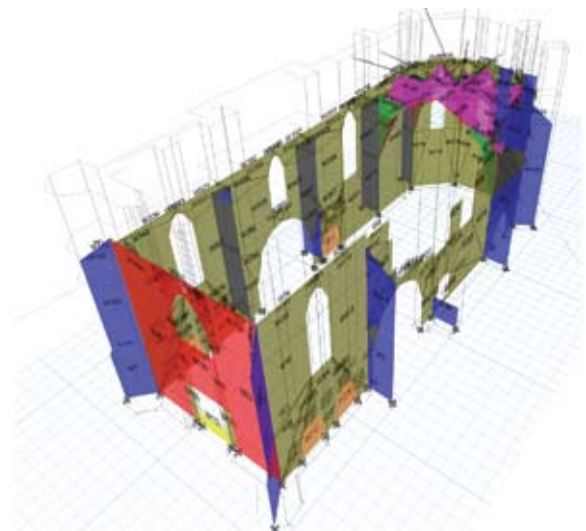
- Γεωμετρικό μοντέλο ανάλυσης με χρήση πεπερασμένων στοιχείων
- ETABS | Ultimate Version της εταιρίας CSI
- Διαδοχικές αναλύσεις με διάφορα σεισμικά σενάρια

250mm thick shell element
	250mm thick shell element
	260mm thick shell element
	400mm thick shell element
	1000mm thick shell element
	1100mm thick shell element
	1180mm thick shell element

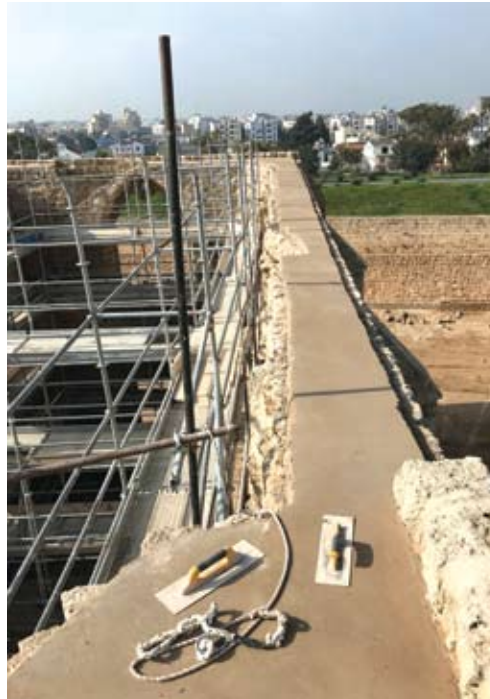
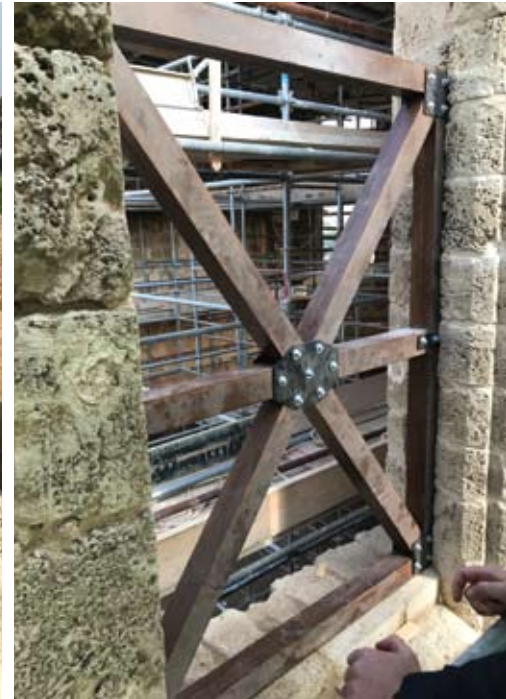
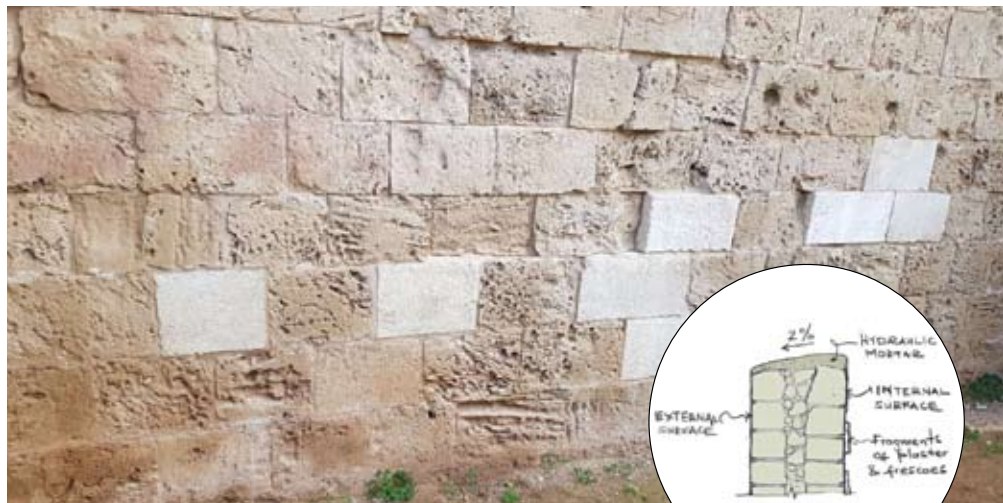
- Έγιναν εργασίες πλήρους συντήρησης του τμήματος της οροφής που σώθηκε μέχρι σήμερα. Η ανώτατη εξωτερική στρώση αφαιρέθηκε πλήρως με ιδιαίτερη προσοχή, το υφιστάμενο υλικό πλήρωσης της οροφής αφαιρέθηκε μέχρι τη πλήρη αποκάλυψη του εσωτερικού σώματος των θόλων, οι οποίες ρηγματώσεις αποκα-

- λύφθηκαν επισκευάστηκαν προσεκτικά, δημιουργήθηκαν ρύσεις με χρήση φυσικής υδραυλικής ασβέστου, τοποθετήθηκε νέο υλικό πλήρωσης και συμβατή για πέτρα υγρομόνωση,
- Τοποθετήθηκαν νέες υδρορροές όπως επίσης και νέα χάλκινα κανάλια συλλογής νερών της βροχής στην οροφή.
 - Εσωτερικά του μνημείου, δημιουργήθηκε αύλακας απορροής στο κέντρο του δαπέδου με κλίση ώστε να απομακρύνει το νερό από τους τοίχους. Διάτρητη σωλήνα αποστράγγισης τοποθετήθηκε στον πάτο του καναλιού ενώ το κανάλι γέμισε με χαλίκια ώστε να φιλτράρεται το νερό που συλλέγεται.
