***Γοτθικός Ναός της Παναγίας Καρμελίτισσας στην μεσαιωνική πόλη της
Αμμοχώστου***

...Στατικές και Αντισεισμικές προκλήσεις για τη διατήρησή του...

MARTINENGO CLUSTER in FAMAGUSTA

CONSERVATION PROJECT DESIGNS / Ref: UNDP-PFF-RFP-43/2015

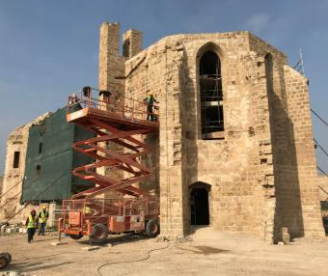
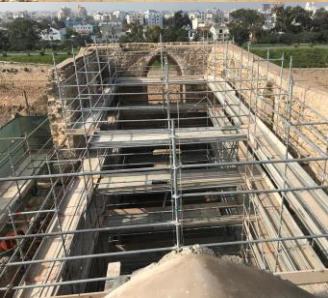
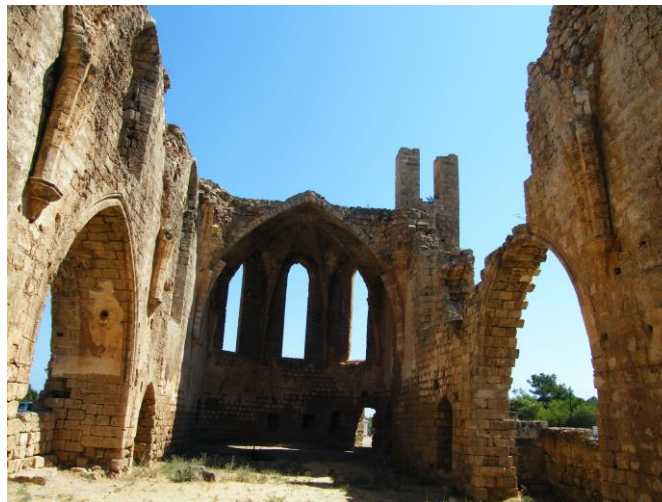
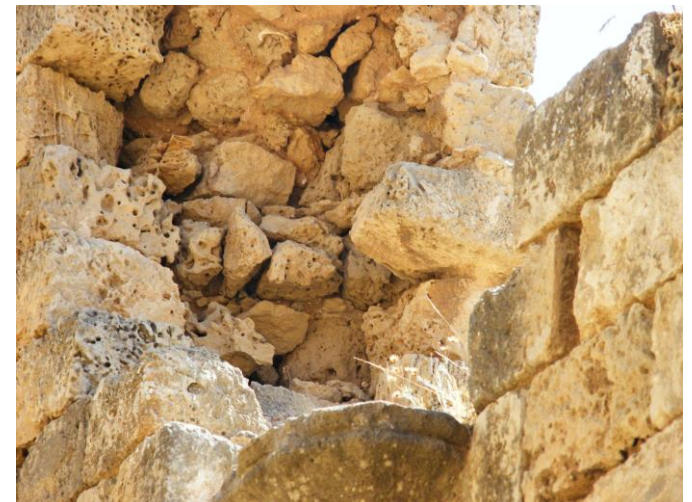
- Το μεγαλύτερο μέρος της οροφής έχει καταρρεύσει και αυτό οφείλεται σε διάφορους παράγοντες με βασικότερο τον τεράστιο κανονιοβολισμό που υπέστη η πόλη κατά τη διάρκεια της πολιορκίας από τους Οθωμανούς το 1570 -1571.

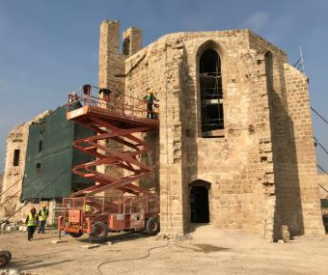
- Η κατάρρευση τμήματος του νότιου τοίχου πιθανολογείται να σχετίζεται με τα προϋπάρχοντα μοναστηριακά κτίσματα. Επίσης, η τοιχοποιία πιθανόν να ήταν ήδη αποδυναμωμένη από τους μεγάλους και καταστρεπτικούς σεισμούς που έπληξαν την πόλη της Αμμοχώστου.
